Plan Général d'Evacuation des Eaux (PGEE)

Phase II – Concept

Rapport d'objectifs et de contraintes liées aux
cours d'eau

PGEE des communes de Cologny et Collonge-Bellerive

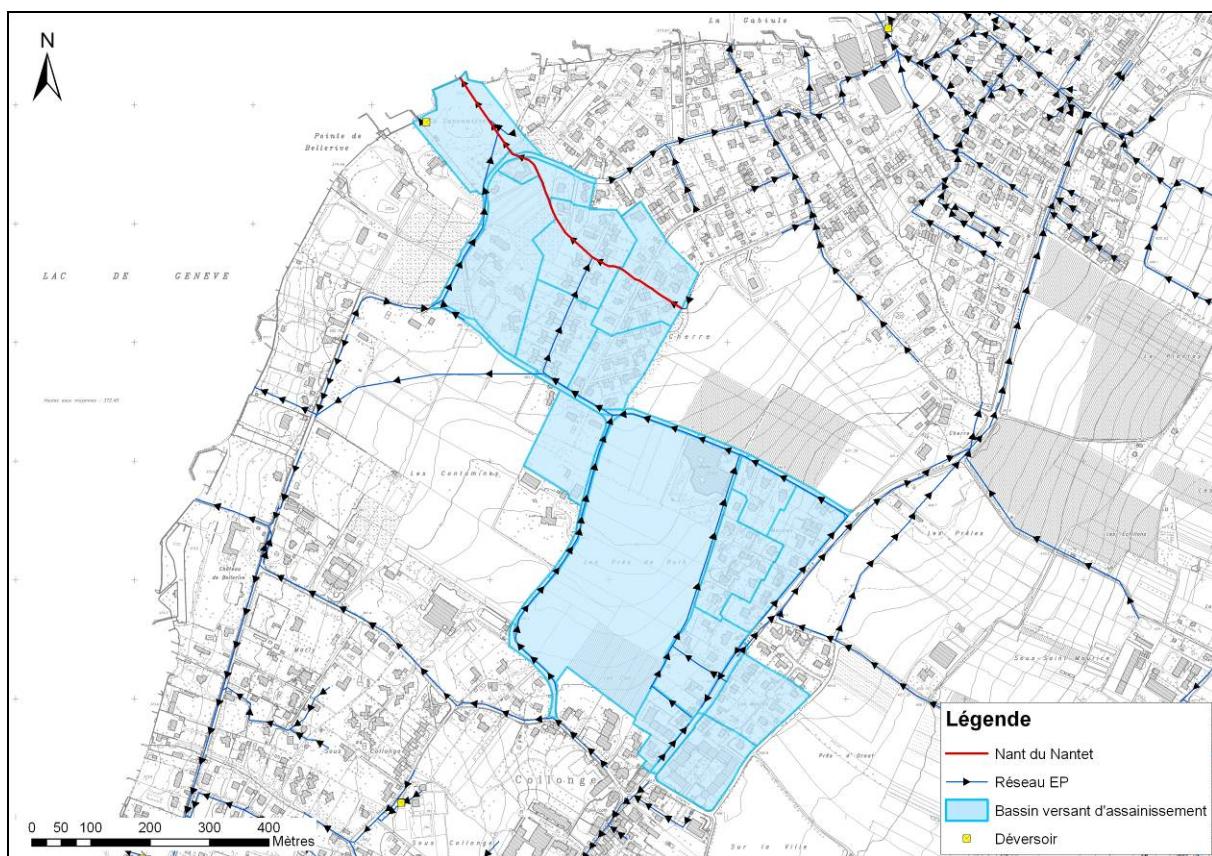
Figure 1 : Nant du Nantet et son bassin versant d'assainissement

Le nant du Nantet n'était pas répertorié comme un cours d'eau et n'a donc pas été analysé lors de la phase de diagnostic. Une étude pour la renaturation de sa partie aval a néanmoins été réalisée en mai 2009 par le groupement G³Eaux. Conformément à la demande de la commune de Collonge-Bellerive, ce nant présentant de réelles opportunités d'aménagement a été intégré aux cours d'eau du PGEE, et les objectifs fixés pour la phase de concept sont présentés ci-après. L'implantation du cours d'eau ainsi que son bassin versant d'assainissement sont mis en évidence sur la figure 1 ci-dessous :

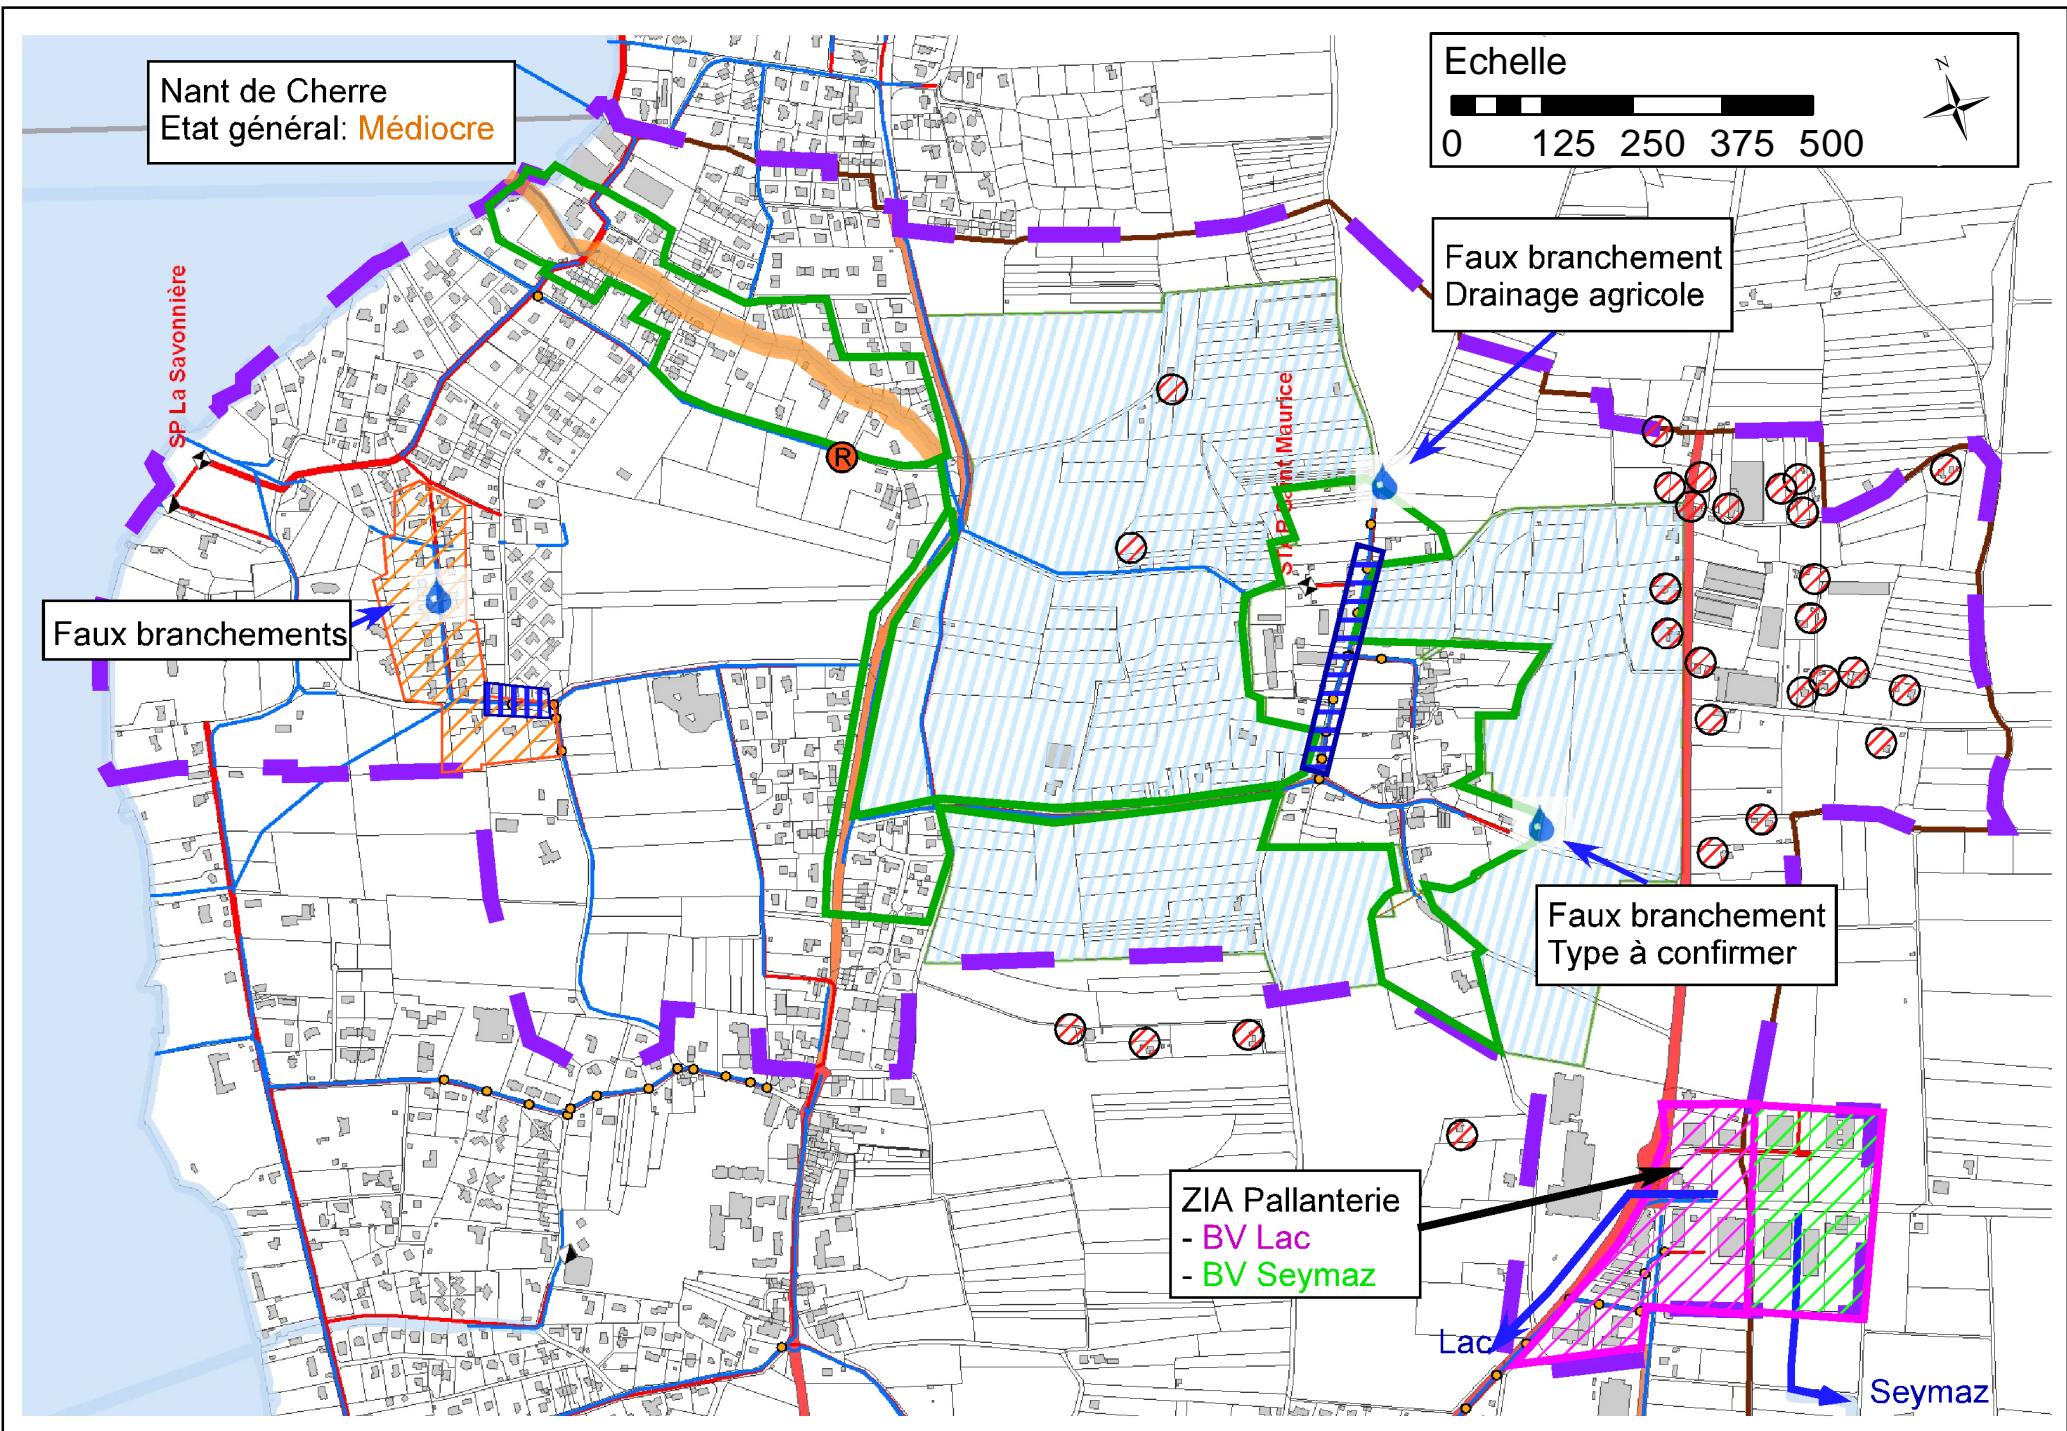
Annexe 2: Secteur Nant d'Aisy - Commune de Collonge-Bellerive

Synthèse des problématiques

Nant de Cherre

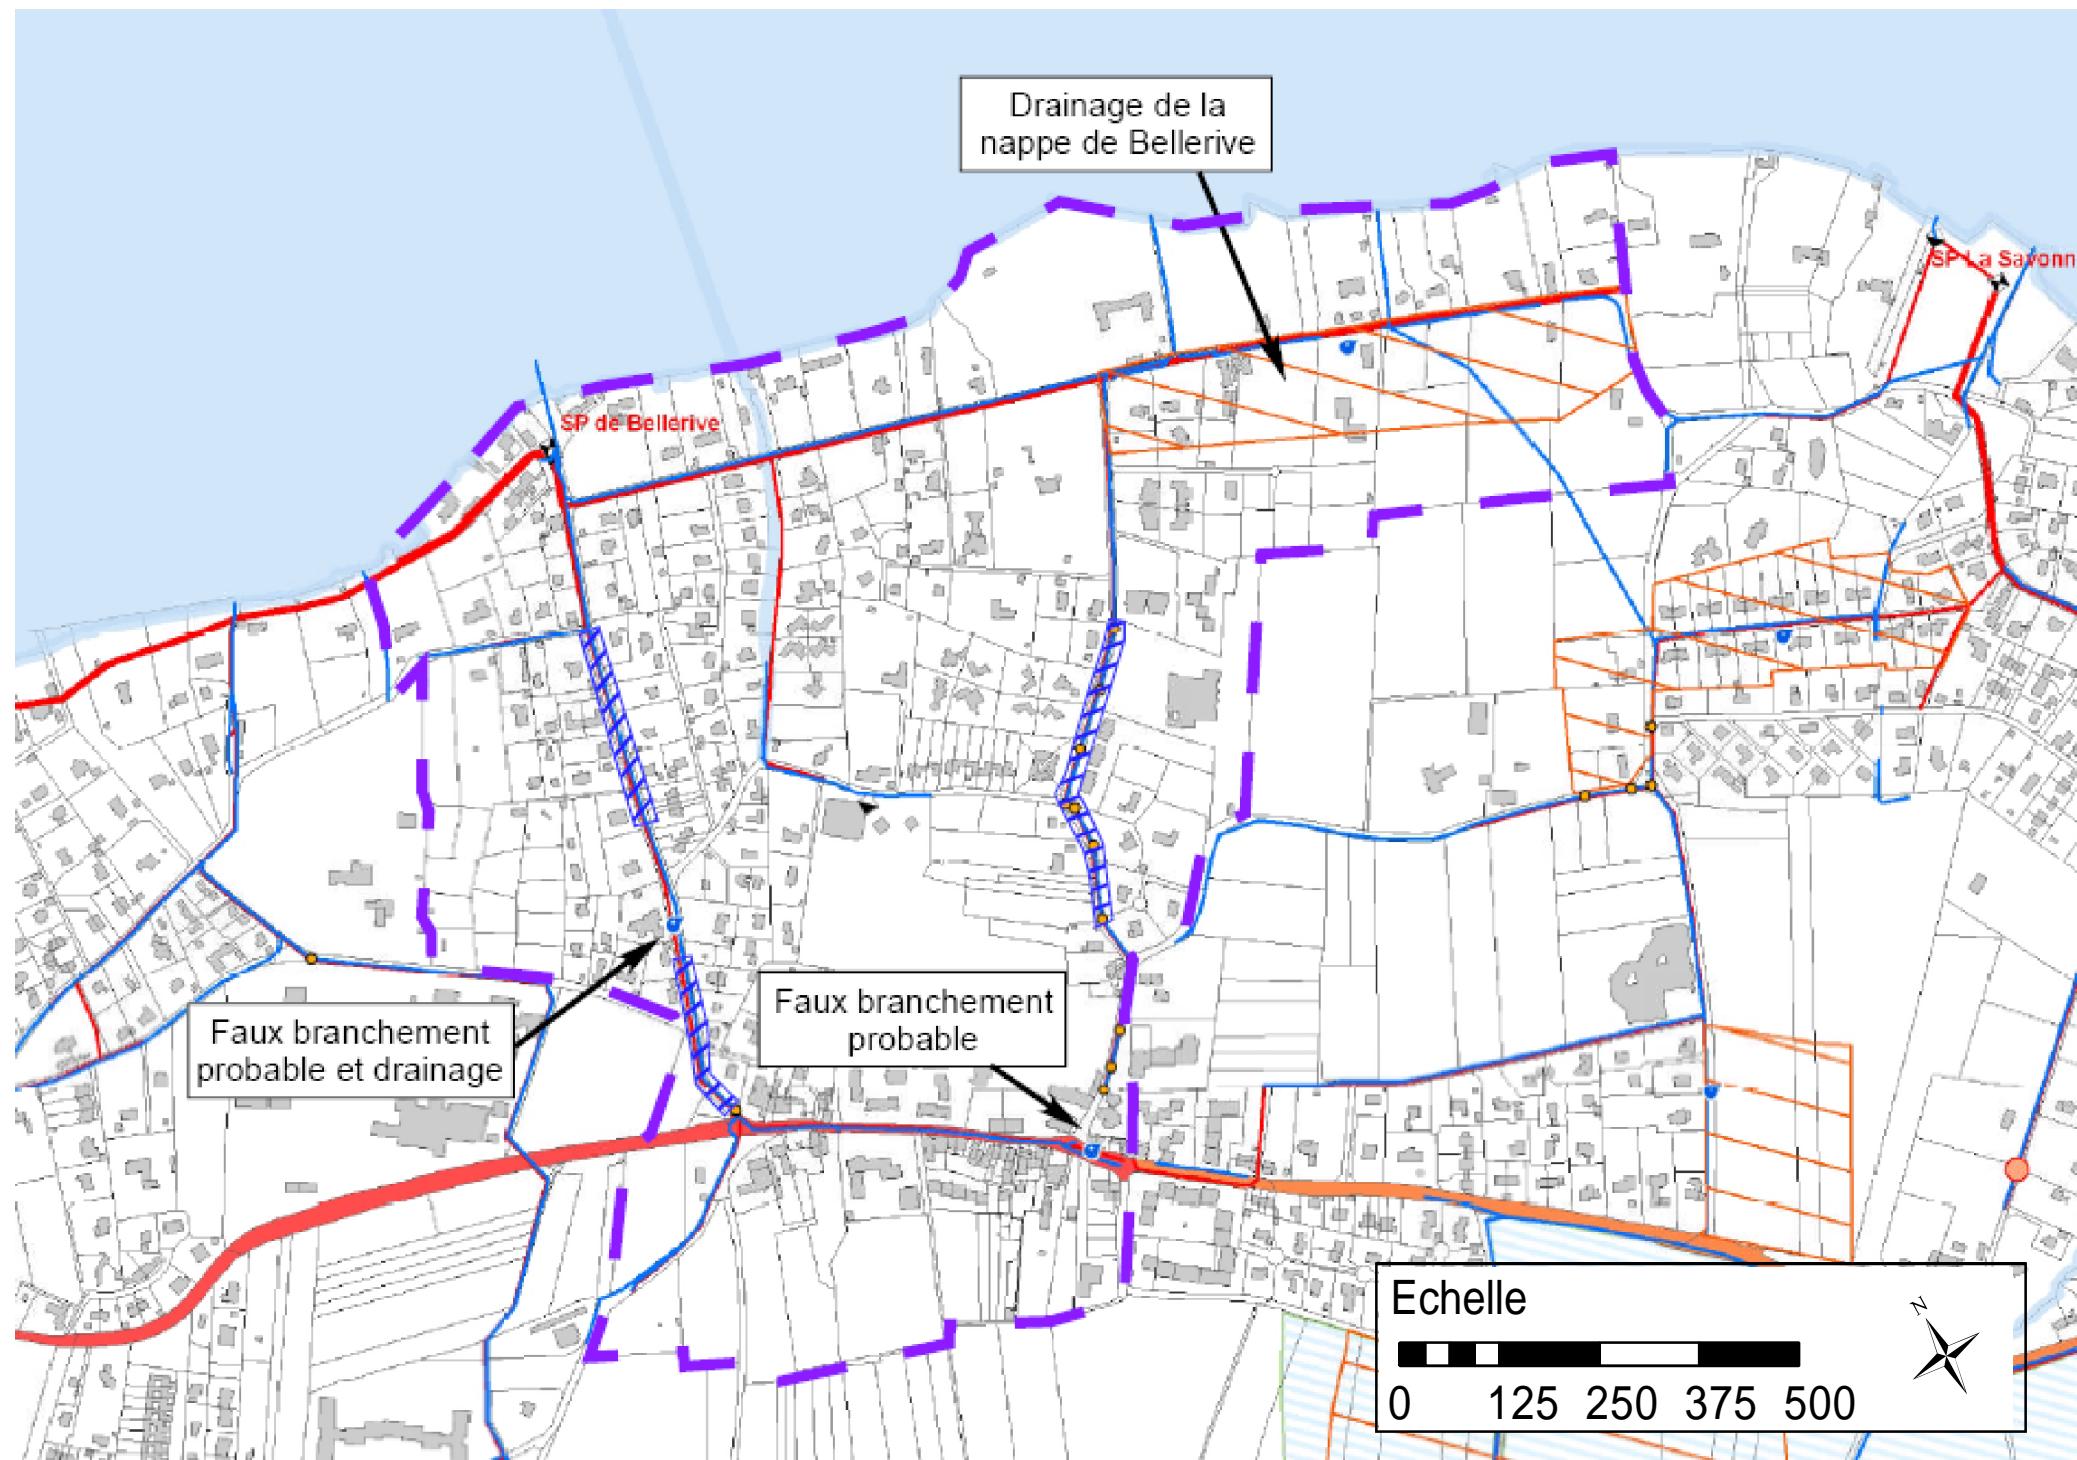
Annexe 3 : Secteur Bellerive - Commune de Collonge-Bellerive

Synthèse des problématiques

Eaux de Chaussées

- Pas de défauts nécessitant une intervention immédiate ou urgente

- Sous capacité (réduction du diamètre) et présence d'une chambre double, risque de débordement pour T = 5 ans déjà

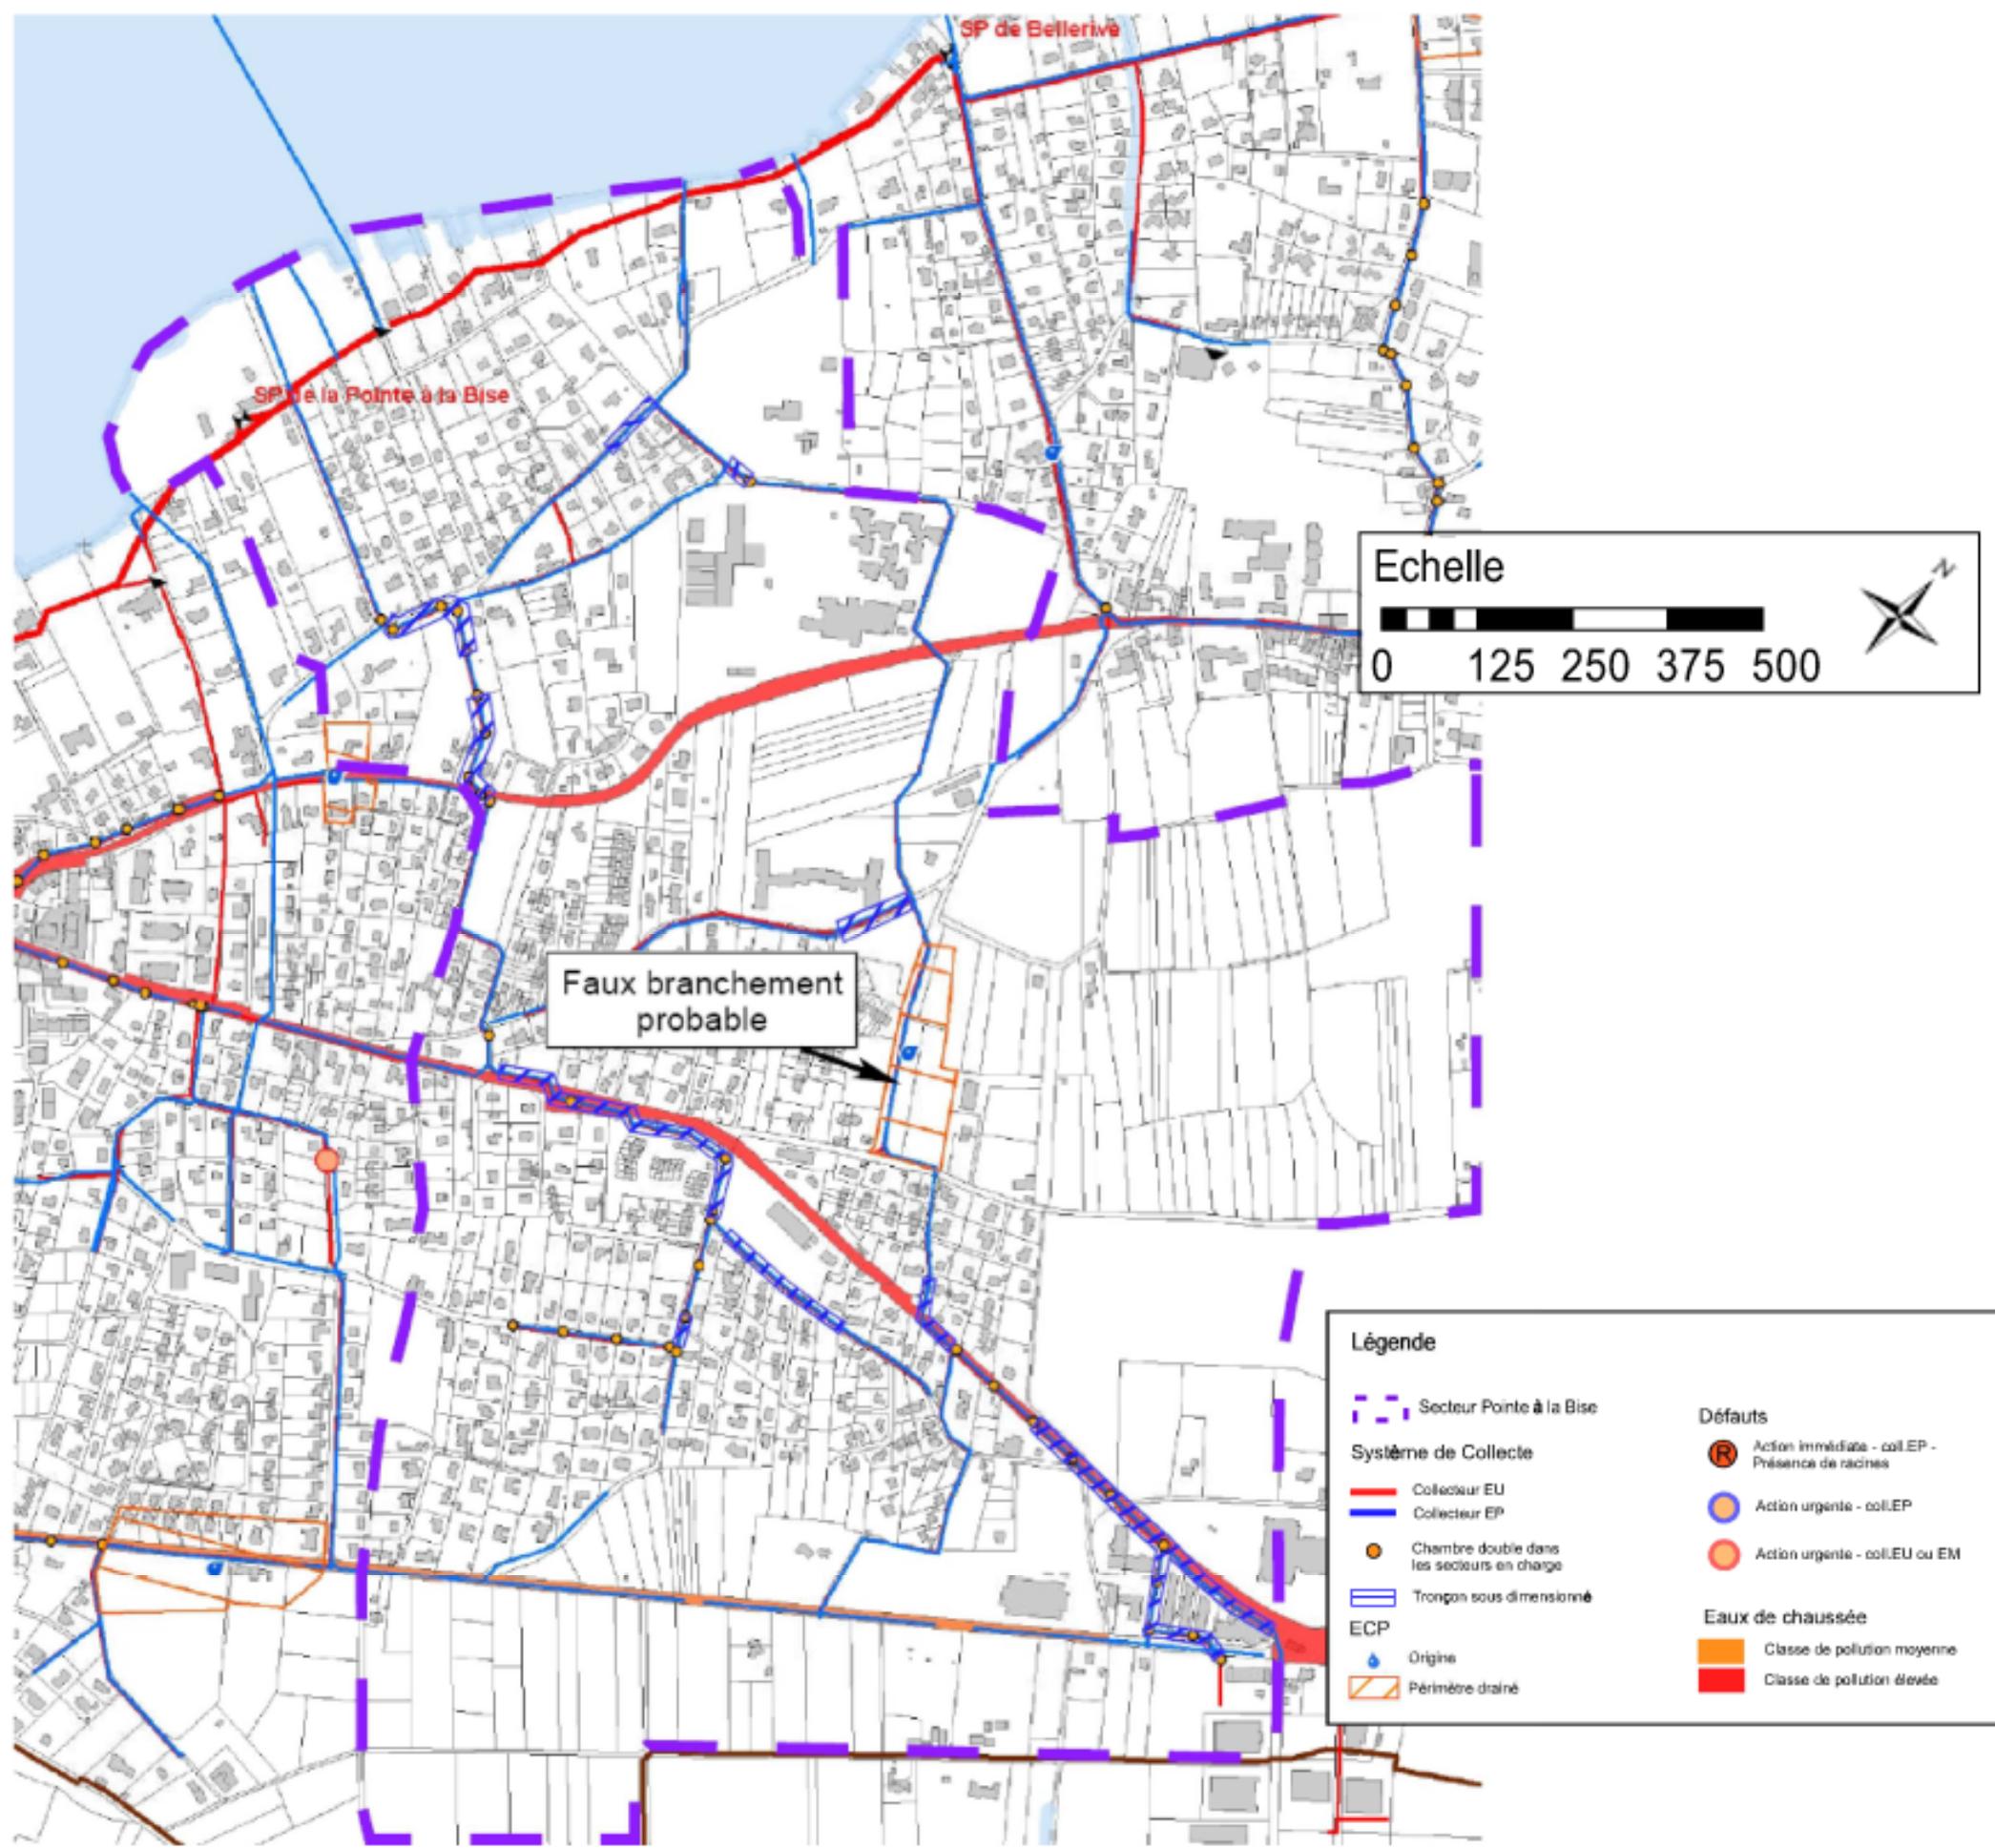
PGEE de Cologny Collong-Bellerive - Phase de diagnostic
Rapport de synthèse
Annexe 4 : Secteur Pointe à la Bise - Commune de Collonge-Bellerive

Synthèse des problématiques

Eaux de Chaussées

Pas de défaut nécessitant une intervention urgente

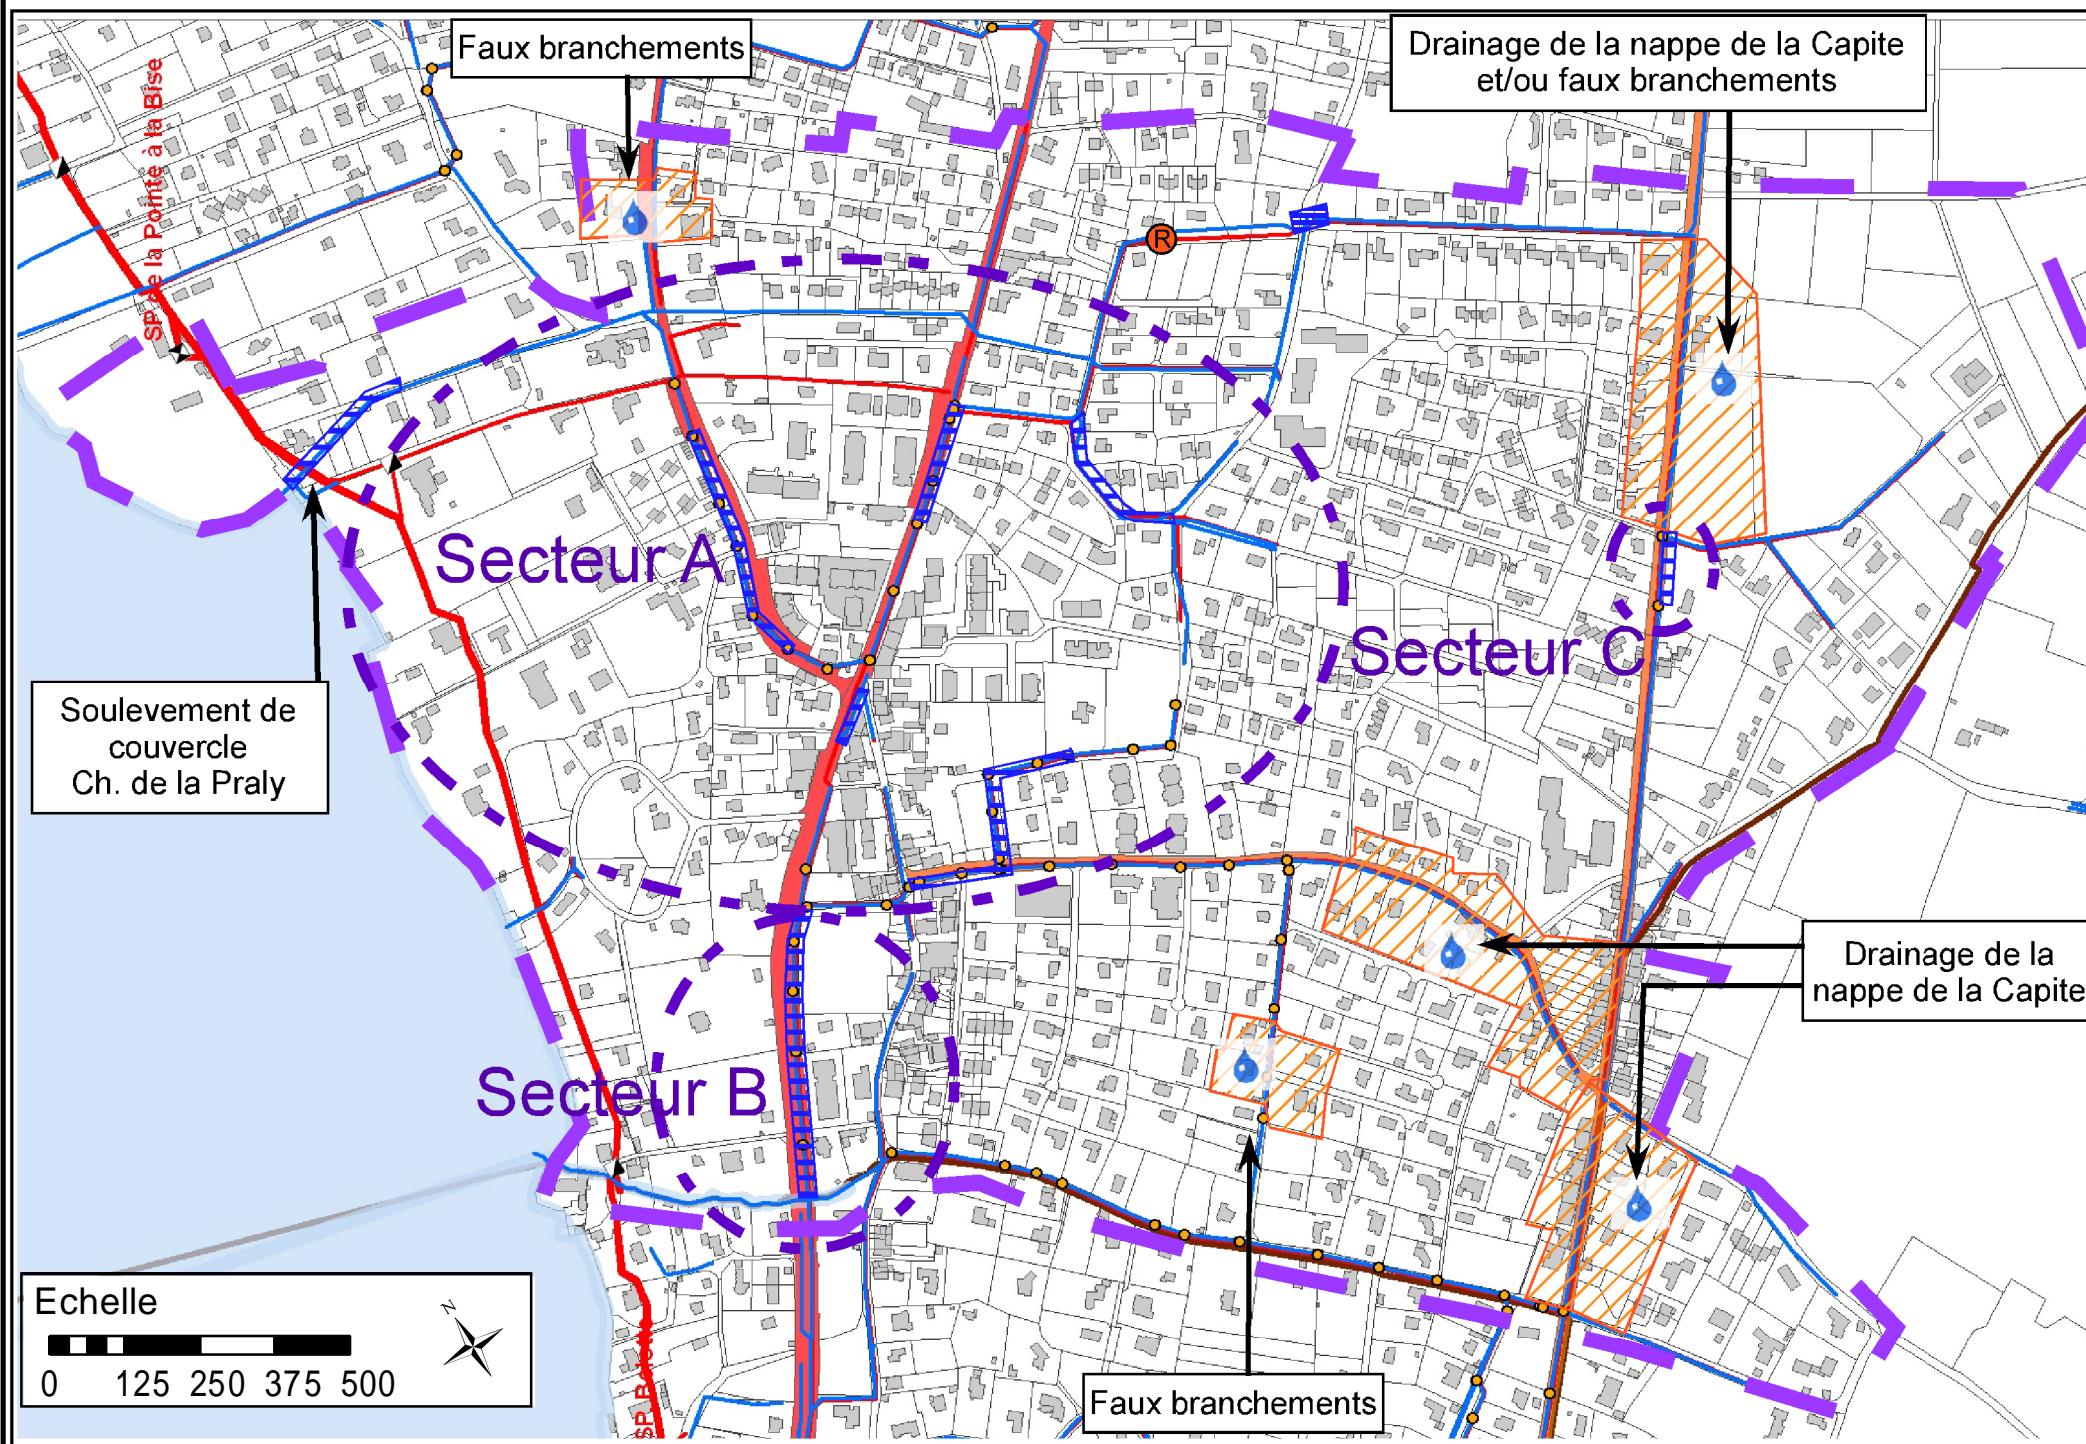
PGEE de Cologny Collong-Bellerive - Phase de diagnostic
Rapport de synthèse
Annexe 5: Secteur Nant d'Argent - Commune de Collonge-Bellerive

Synthèse des problématiques

Eaux de Chaussées

Absence de défauts nécessitant une intervention immédiate
=> 1 seule intervention urgente chemin de le Carcellière

=> Présence de chambres doubles en charge

- Les résultats d'inspections caméras ne révèlent pas de défauts nécessitant une intervention immédiate ou urgente sur le secteur à l'exception d'une pénétration de racines sur le chemin de la Carcellière ;

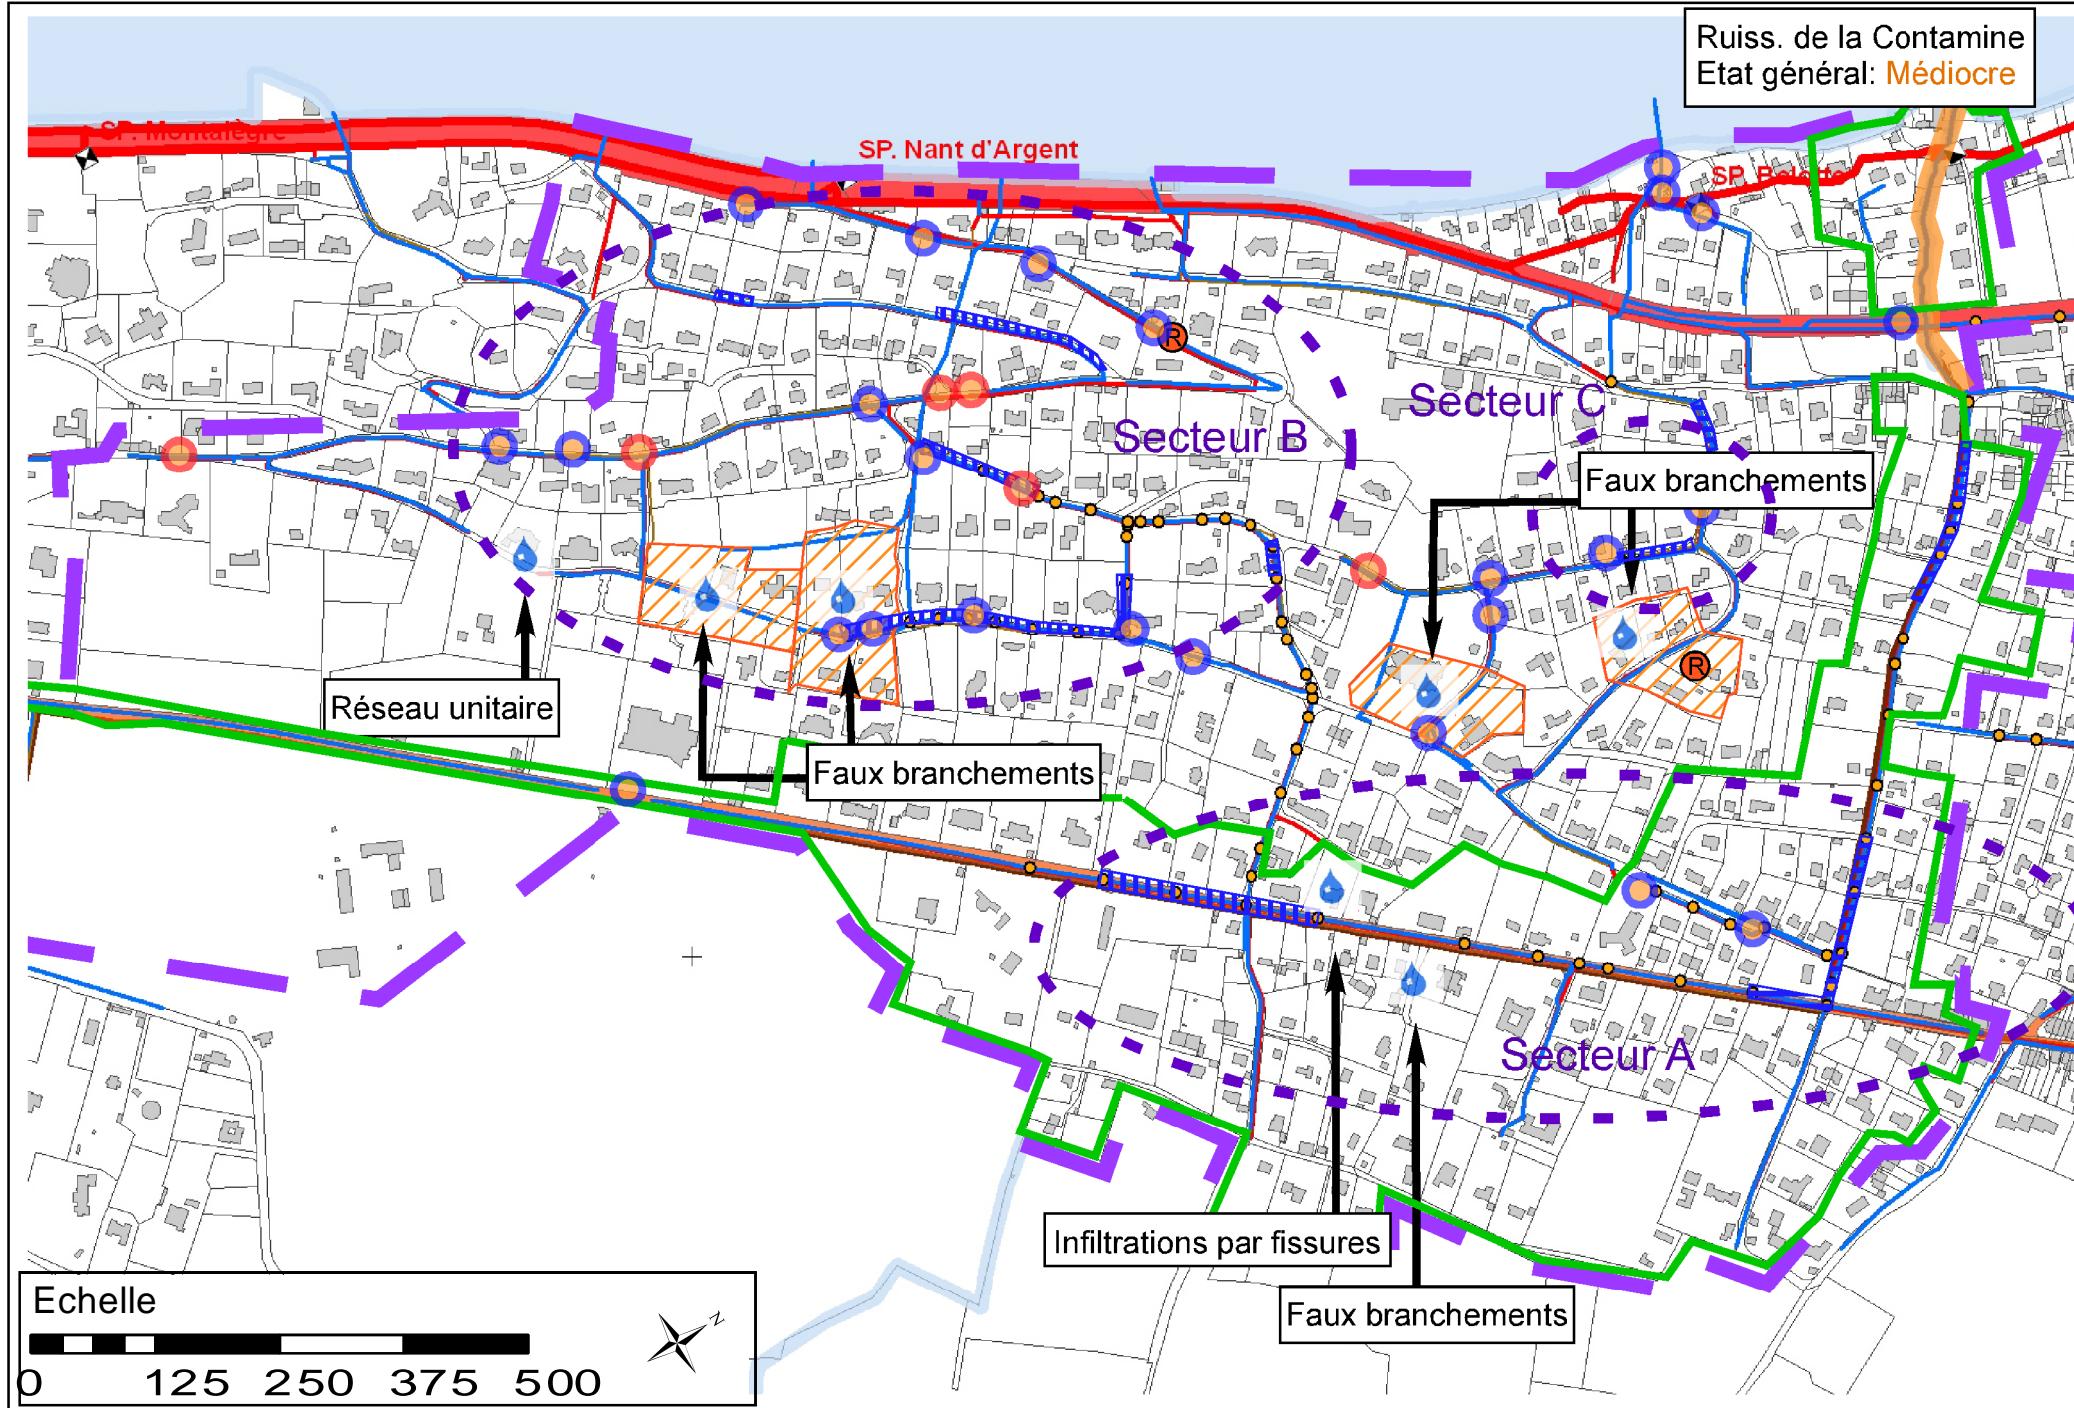
PGEE de Cologny Collong-Bellerive - Phase de diagnostic
Rapport de synthèse
Annexe 6: Secteur Nant d'Argent - Commune de Cologny

Synthèse des problématiques

Ruisseau de la Contamine

67 défauts nécessitant une intervention urgente et 2 nécessitant une action immédiate

- Sous capacité (notamment : rupture de pente) avec risque de débordement pour T = 10 ans

- Les résultats d'inspections caméras révèlent 67 défauts nécessitant une intervention urgente sur le secteur avec 2 pénétrations de racines nécessitant une action immédiate sur les chemins de Boissier et du Nant d'Argent.

Installations autonomes	Non concerné par cette problématique	
Etat constructif des collecteurs	<p>2 défauts nécessitant une action immédiate :</p> <ul style="list-style-type: none"> - Chemin de Boissier, - Chemin du Nant d'Argent. <p>67 défauts nécessitant une intervention urgente.</p>	Pas de synergie avec les problèmes hydrauliques
Etat hydraulique des collecteurs	<p>Nombreux secteurs en sous capacité :</p> <ul style="list-style-type: none"> --> Secteur A - Route de la Capite, --> Secteur B : - Chemin de Coudrée, - Chemin de Pré-Langard, - Chemin de Ruth, <p>avec la présence de chambres doubles en charge.</p> <p>--> Secteur C :</p> <ul style="list-style-type: none"> - Chemin de Boissier. 	<p>Etude dans phase concept avec évaluation variantes suivantes de résolution des sous-capacités :</p> <ol style="list-style-type: none"> 1. Ouvrage de rétention limitant les débits en aval -> analyse des impacts sur les sous-dimensionnements du réseau aval 2. Dimensionnement et remplacement des collecteurs + contrôle des impacts hydrauliques sur l'aval <p>Modifications des chambres doubles</p> <p>Synergies avec travaux routiers prévus</p>
